COMPORTAMIENTO DE LA PRESA RALCO Y DE OTRAS VARIABLES FÍSICAS Y AMBIENTALES DURANTE SU PRIMER AÑO DE OPERACIÓN

El objetivo del trabajo es el de entregar el comportamiento de la presa Ralco, sustentado en un completo sistema de monitoreo, a un año de su funcionamiento. Esta presa fue construida con hormigón compactado con rodillo y tiene 155 m de altura, 360 m de largo de coronamiento y un volumen de 1,5 millones de metros cúbicos. Se ubica dentro de las cuatro más altas en el mundo. Se analiza el comportamiento mismo de la presa y el de su entorno físico y ambiental producto de la formación de un nuevo embalse, incluyendo aspectos como alteraciones hidrogeológicas y de degradación del lecho del río, vulnerabilidad de laderas ante procesos de deslizamientos y otros. Se concluye que el comportamiento de la presa y de su entorno ha sido en general satisfactorio. En el caso de la presa se destacan algunos aspectos que presentan cierto grado de anomalía y que deberán mantenerse bajo control.

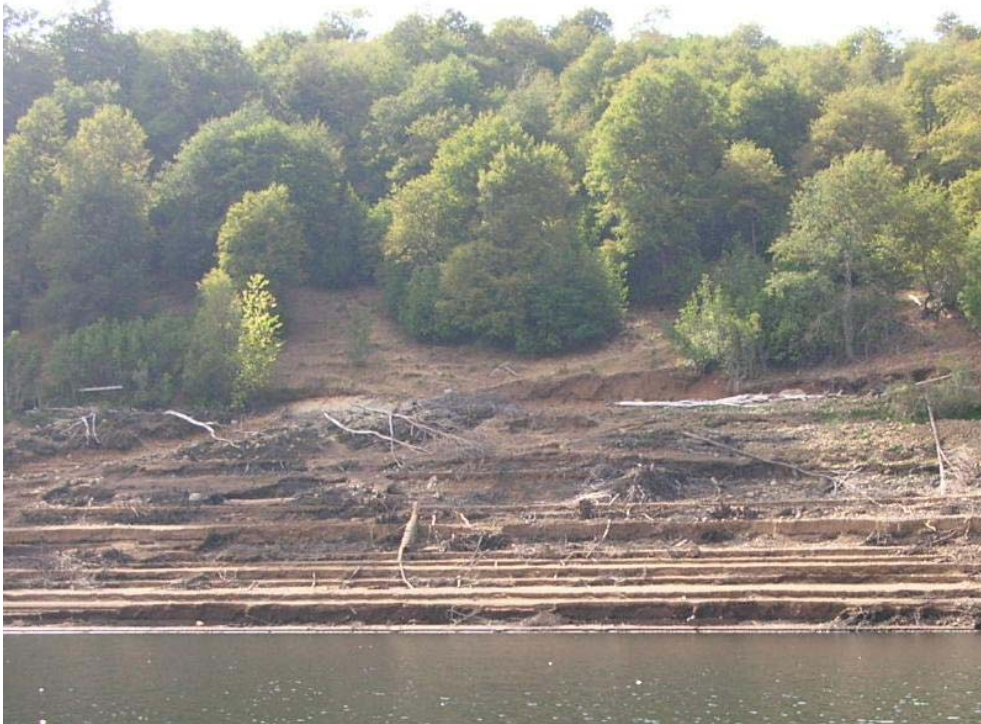
Comportamiento de las laderas del embalse: De la inspección periódica se ha observado que las zonas de antiguas remociones en masa han permanecido estables y también las laderas, no obstante se ha observado el desarrollo de una erosión superficial de forma escalonada debido al oleaje en los distintos niveles de embalse, no registrándose a la fecha daños importantes sobre el nivel máximo del embalse. En la figura 6 se muestra la erosión producida dentro del área de inundación.

Se ha observado que las zonas de antiguas remociones en masa han permanecido estables y también las laderas. También se ha observado el desarrollo de una erosión superficial de forma escalonada debido al oleaje en

los distintos niveles de embalse, no registrándose a la fecha daños importantes sobre el nivel máximo del embalse.

Figura 6: Erosión superficial escalonada típica por efecto del oleaje
