RALCO: UNA PRESA CONSTRUIDA BAJO CONDICIONES DIFICILES

Luis A. URIBE Crisóstomo
Ingeniero Civil, Ms. Scs.

Orlando A. HOFER Pineda
Ingeniero Civil.

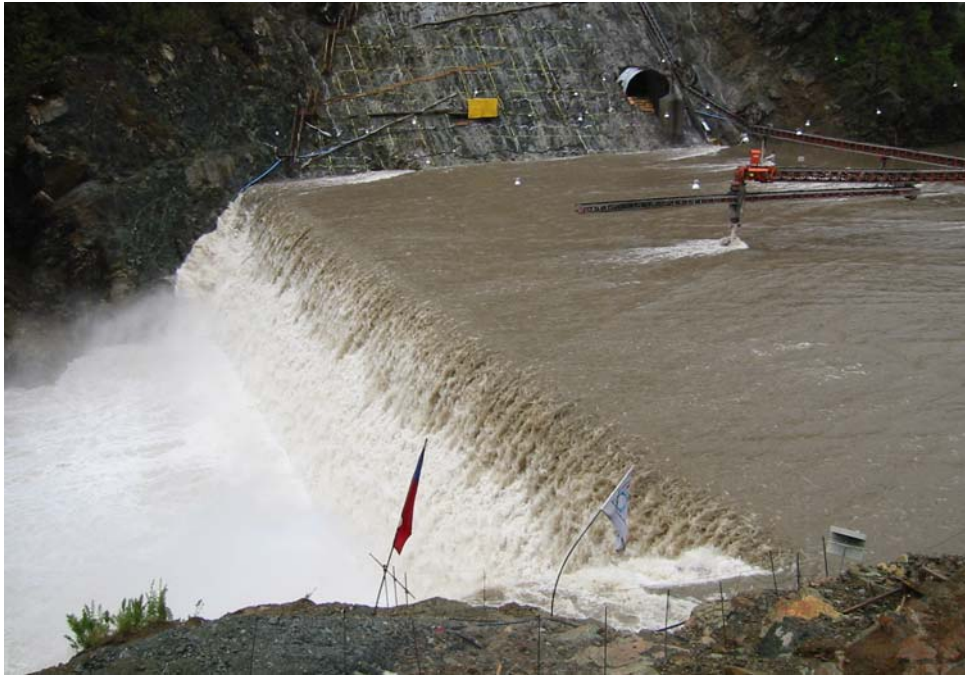
Figura 1
Segundo vertimiento ocurrido en Octubre 2002.

Ocurrido este primer evento, se reforzaron las medidas para mitigar sus efectos, reconstruyéndose los caminos de acceso a la presa con muros de contención y carpetas de rodado elaboradas con el mismo HCR de la presa. El segundo evento se produjo en octubre 2002, en esa oportunidad, la presa tenía 52 m de elevación, controlándose un caudal por sobre la presa cercano a 550 m³/s, equivalente a un nivel de agua cercano a un metro sobre la superficie en construcción. En esta ocasión, aunque el vertimiento fue doblemente importante, no destruyó los accesos debido a las acciones implementadas, permitiendo reanudar de inmediato los trabajos de construcción una vez disminuido el nivel del río Biobío.

En ambos eventos la presa no sufrió ningún tipo de daño estructural, ni se detectaron desgastes significativos en la última capa de HCR colocada. Los escalones del paramento de aguas abajo de la presa no presentaron daños a pesar de que trabajaron como elementos disipadores de energía del escurrimiento, lo que evidenció el buen comportamiento del HCR-EL frente a la acción erosiva del agua.

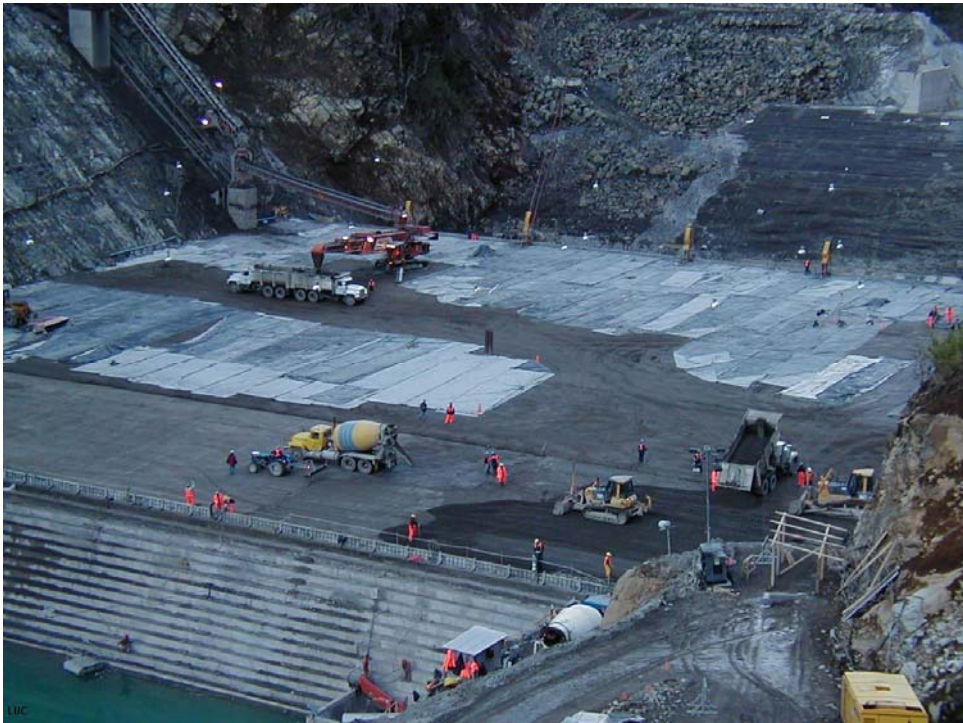
Figura 2

Durante el tiempo frío se consideró el calentamiento del agua de amasado y protección de la superficie expuesta de HCR mediante el uso de mantas térmicas. Por otra parte, cuando la temperatura ambiente excedía los 25° C, se consideró la disminución de la temperatura a través de un riego permanente mediante aspersores y aumento de la trabajabilidad del HCR producido, de manera que, por la pérdida de humedad durante el transporte, se cumpliera con la trabajabilidad especificada para la colocación (15 segundos Vebe). Durante las condiciones climáticas más extremas se procedió a la detención de los trabajos de colocación de HCR, situación que se produjo aproximadamente en 40 días .

Uso de mantas térmicas para proteger la superficie del HCR expuesto.
